こう ずけのくに にっ た ぐん ちょう あと
上野国新田郡庁跡

日本最大級の郡庁跡

群馬県太田市教育委員会

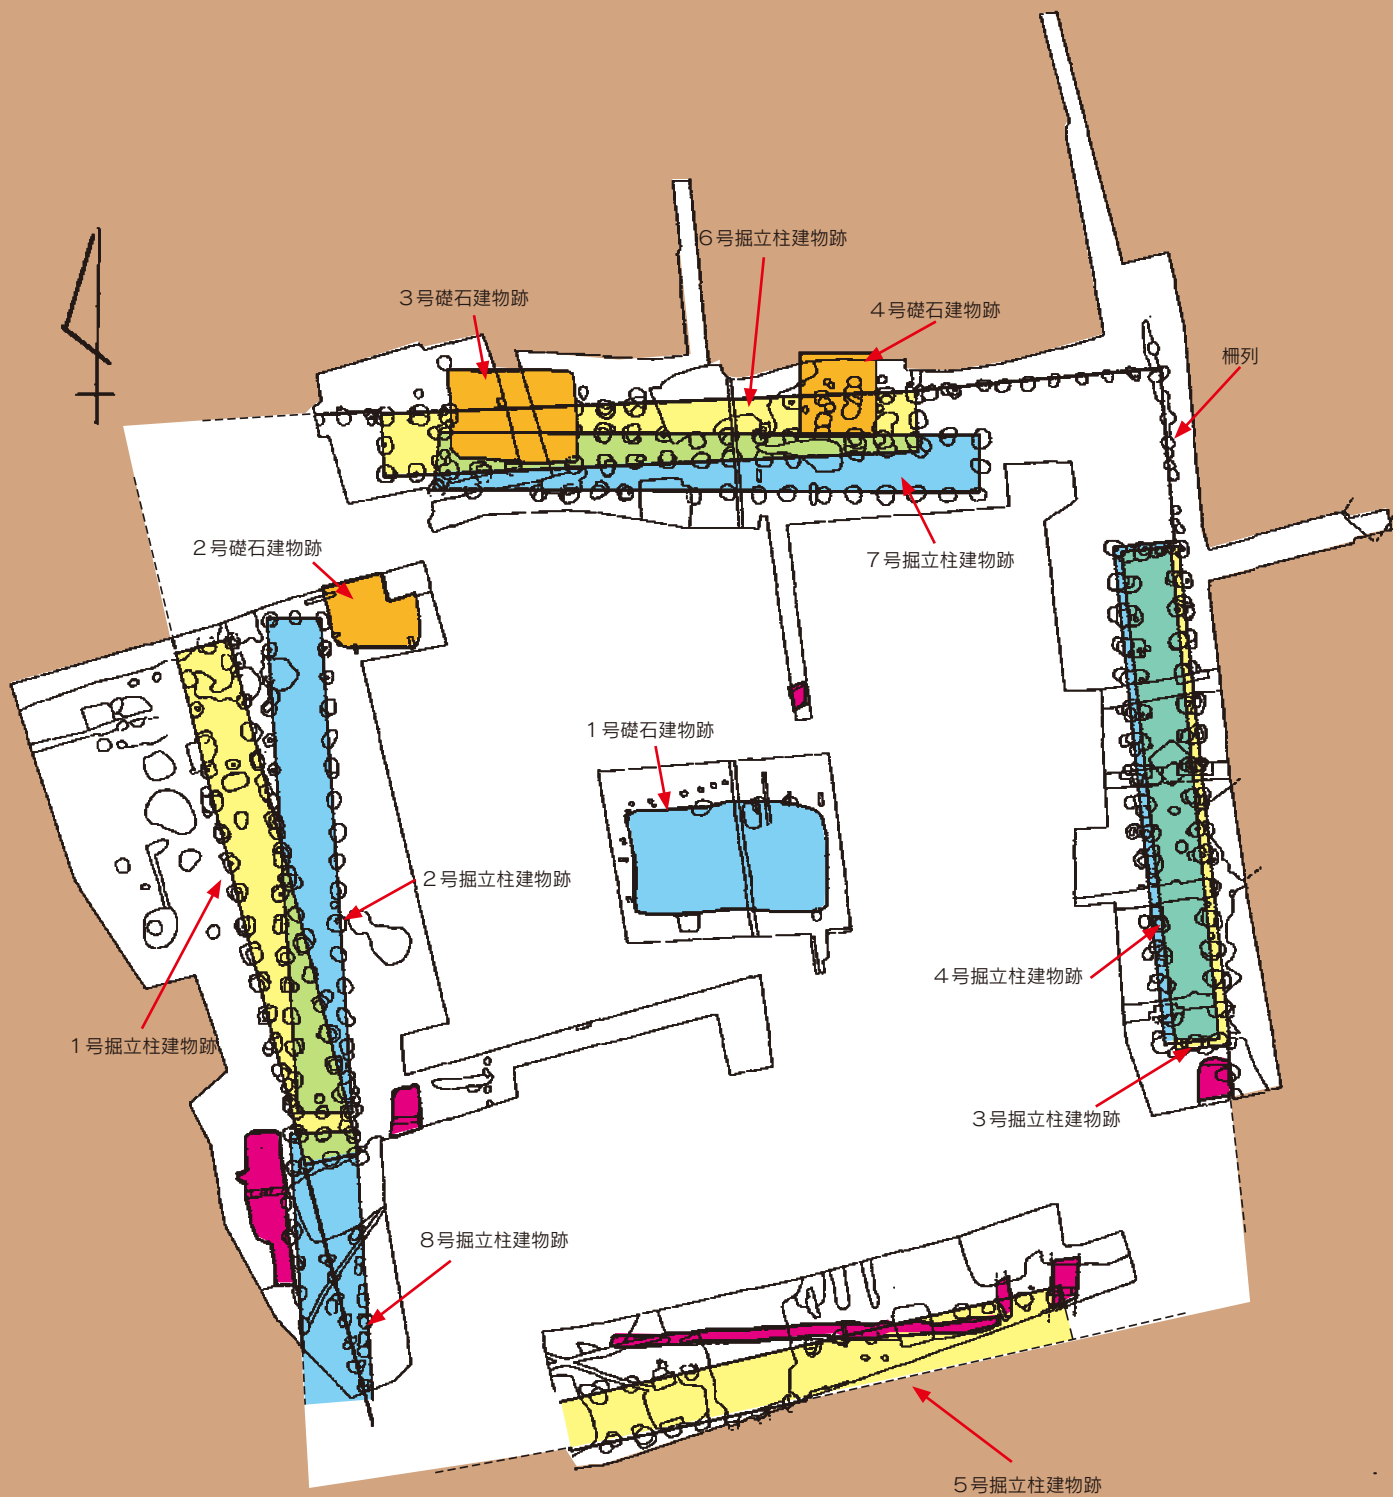
建物配置図

古い建物はやや東にかたむき、新しい建物はほぼ北に向けて建てられています。

郡庁の時期とうつり変わり 平成19年度の調査で全体を確認することができた郡庁内の遺構は、50m前後にも及ぶ長大な掘立柱建物跡が東・西・北に2棟ずつと南に1棟、また、西側調査区の南側にも1棟あるため、合計で8棟になります。これらの建物の新旧関係は、柱穴の形や埋まっている土の違い、また重複関係によって東西南北に建てられている1号・3号・5号・6号掘立柱建物跡が古く、2号・4号・7号・8号掘立柱建物跡が新しい段階の建物であることが確認されています。さらに、各掘立柱建物では、柱穴の形などからほぼ同じ位置で1度建替えがあった事がわかっています。ですから、単純に並べてみると左の図のように最初に第1・第2段階のような遺構配置が行われ、続いて位置をはっきりと変えて第3・第4段階の配置へと替わっていったものと思われます。また、これらの掘立柱建物が使われなくなった後に、正倉に^{たてか}関係する2号・3号・4号礎石建物跡などの倉庫が建てられたと考えられます。出土した遺物は、柱穴という限られた範囲であることと、その上層の数センチしか掘っていないことから、建物についてははっきりとした時期決定はまだできていません。しかし、出土した土器の時代を見ると、7世紀後半から9世紀にかけてのものが多いため、これらの掘立柱建物もほぼこの時代に位置づけられるものと思われます。最低でも4段階の建替えがあることから、この郡庁が長い間にわたって存在していたことは確かです。

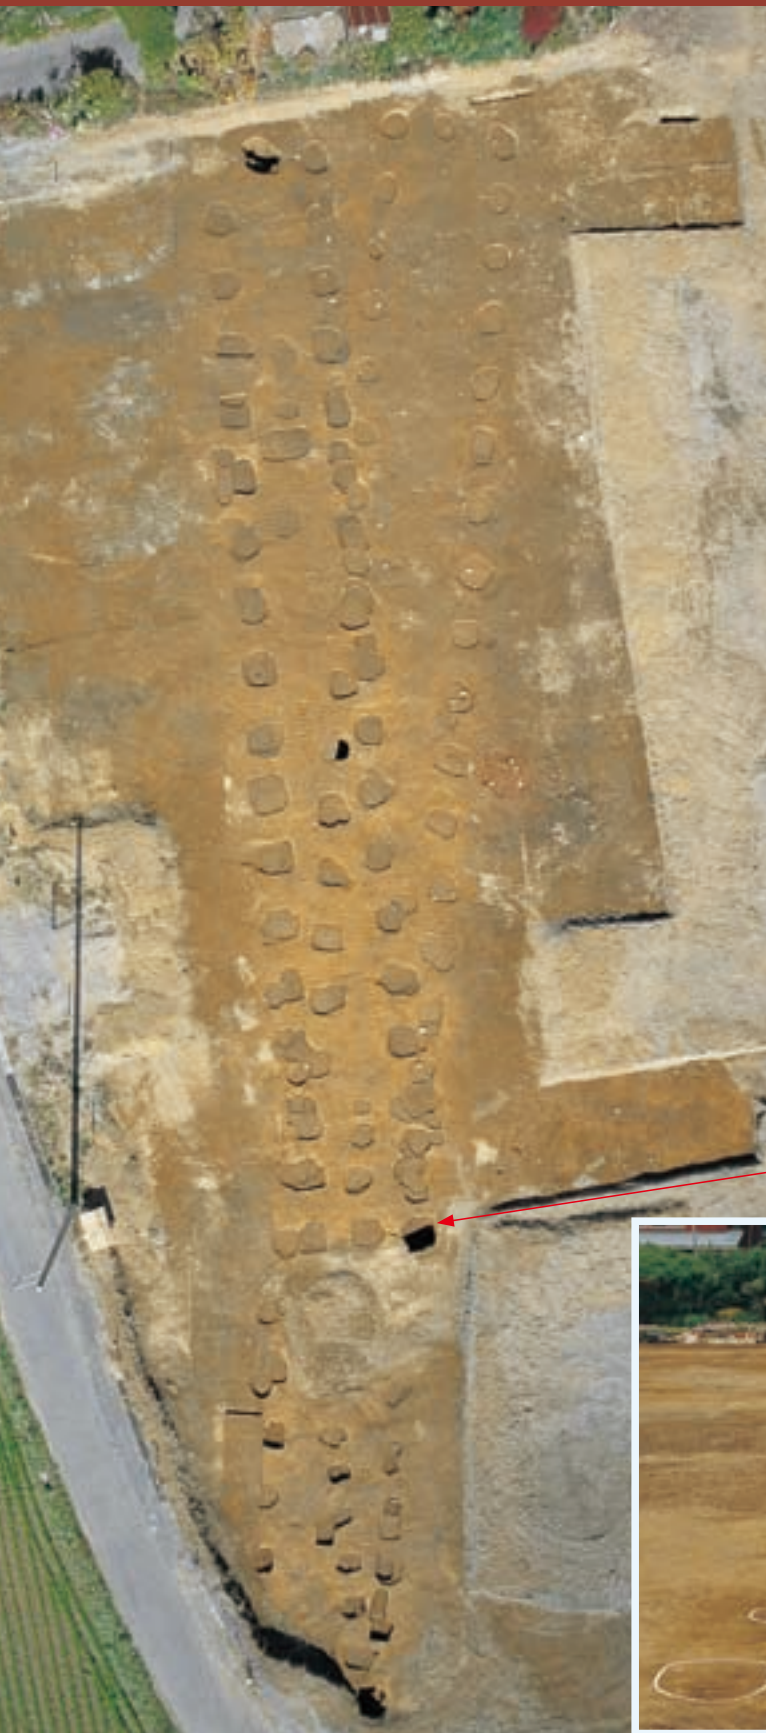
上空から見た西側調査区（上が北）

1号掘立柱建物跡は、梁行(はりゆき)2間、桁行(けたゆき)17間の南北棟で、4.8×51mの長大な建物跡です。2号掘立柱建物跡は、梁行2間、桁行16間の南北棟で、5.4×48mの長大な建物跡です。1号掘立柱建物跡の南部では、掘立柱建物跡の西側の延長線上で柵列が確認されました。また、2号掘立柱建物跡の南側には8号掘立柱建物跡があります。これらの建物の後に2号礎石建物跡(東西8m、現存南北7m)が造られたようです。

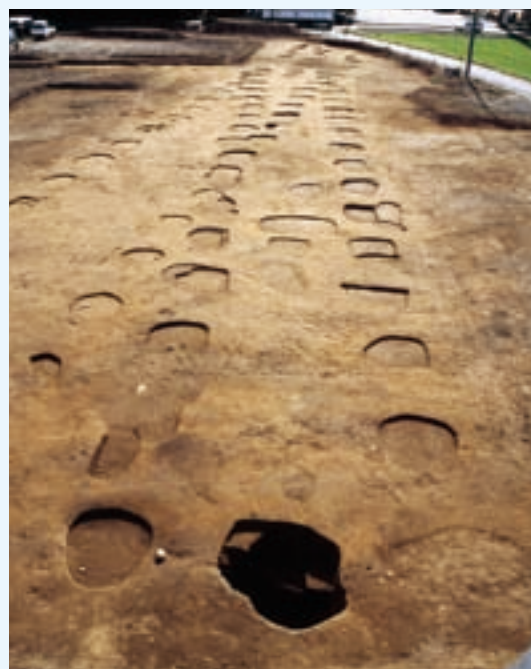
北側から見た 1号掘立柱建物跡

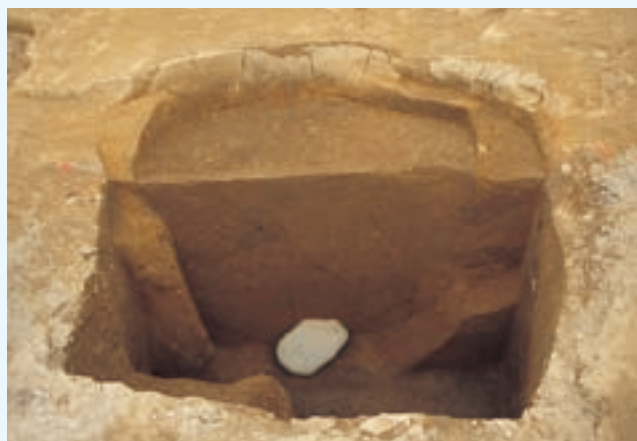
柱を乗せた石が確認された柱穴断面

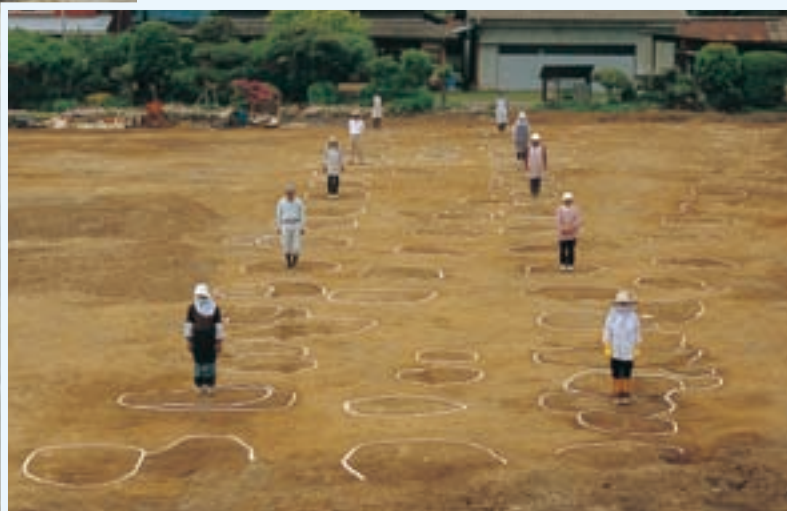
1号掘立柱建物跡の全景

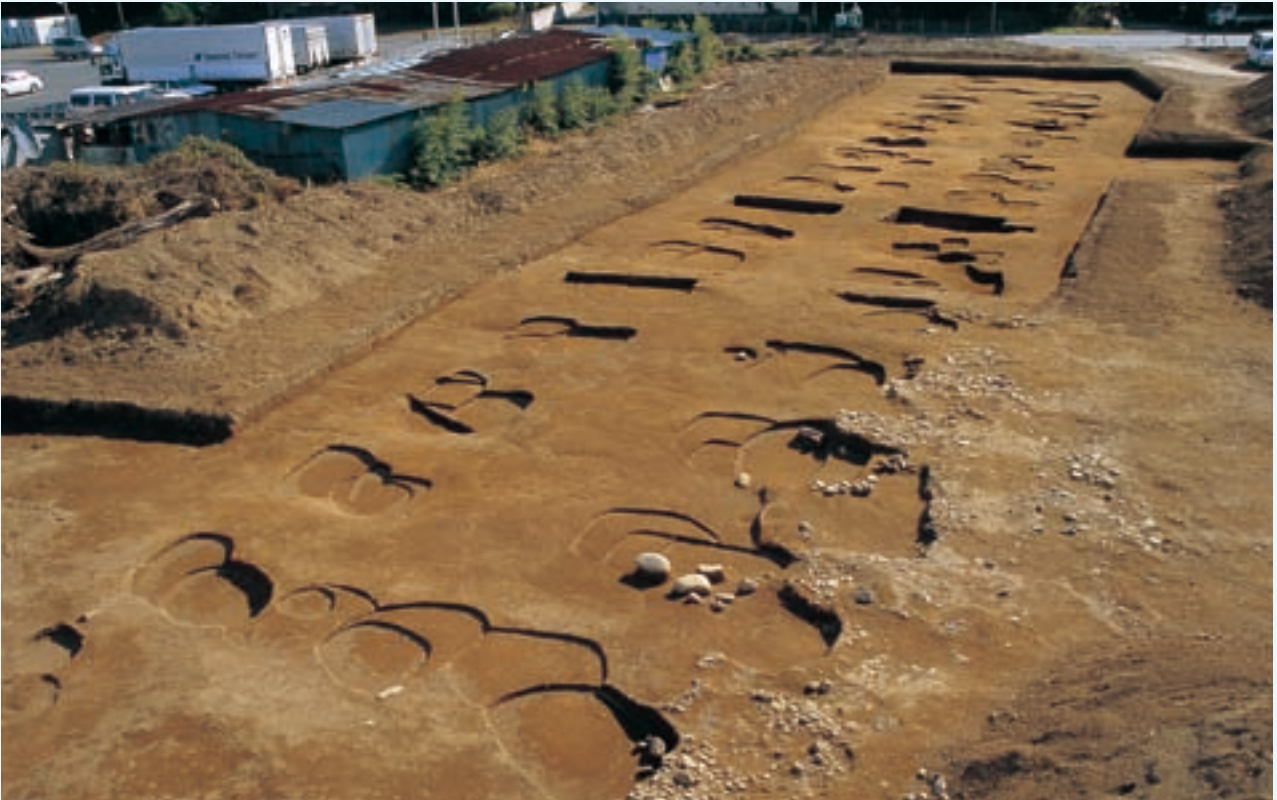
北側から見た建物跡（手前右には石敷きが見られます）

3・4号掘立柱建物跡は、梁行(はりゆき)2間、桁行(けたゆき)16間の南北棟で、5.4×48mの長大な建物跡です。ほぼ同じ位置に建て替えられています。3号掘立柱建物跡が古く、4号掘立柱建物跡の方が新しいことがわかっています。また、3号掘立柱建物跡の北側と6号掘立柱建物跡の北東部でも、掘立柱建物跡をつなぐ柵列が確認され、北東の角でつながっていることが確認されました。

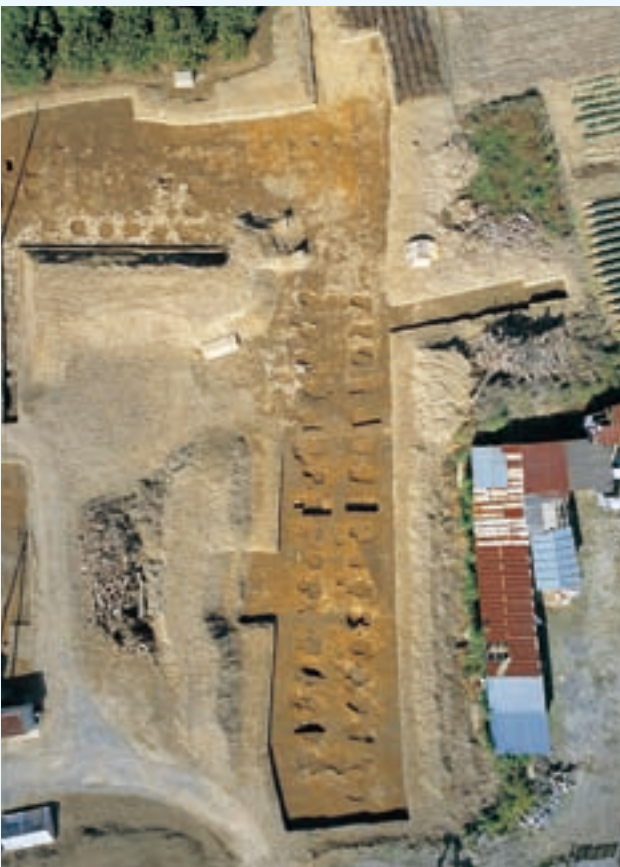
上空から見た東側建物跡（上が北）

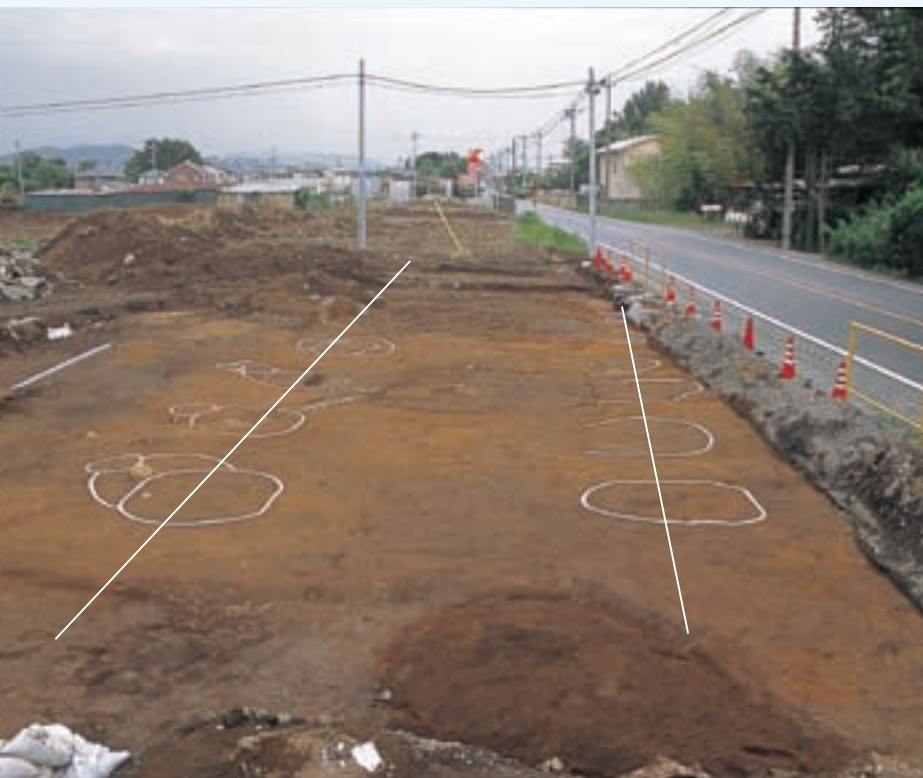
確認した時の5号掘立柱建物跡（白線は柱の並びを示す）

5号掘立柱建物跡は、梁行(はりゆき)2間、桁行(けたゆき)15間以上の掘立柱建物跡です。現存で5.4m×45mの長大な建物です。西側がこわされているため、今回の調査で全体の規模をつかむことはできませんでした。

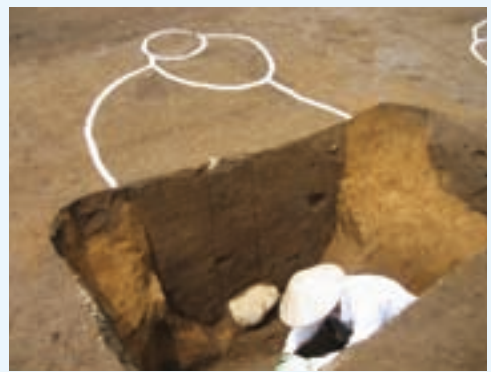
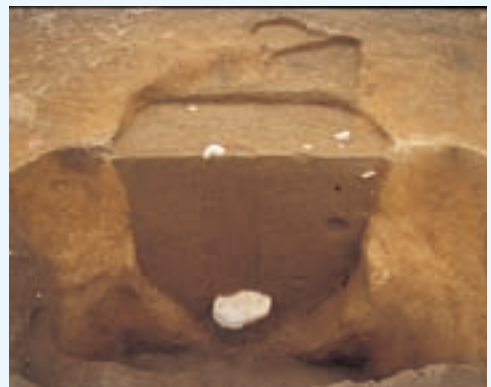
柱を乗せた石が見つかった柱穴

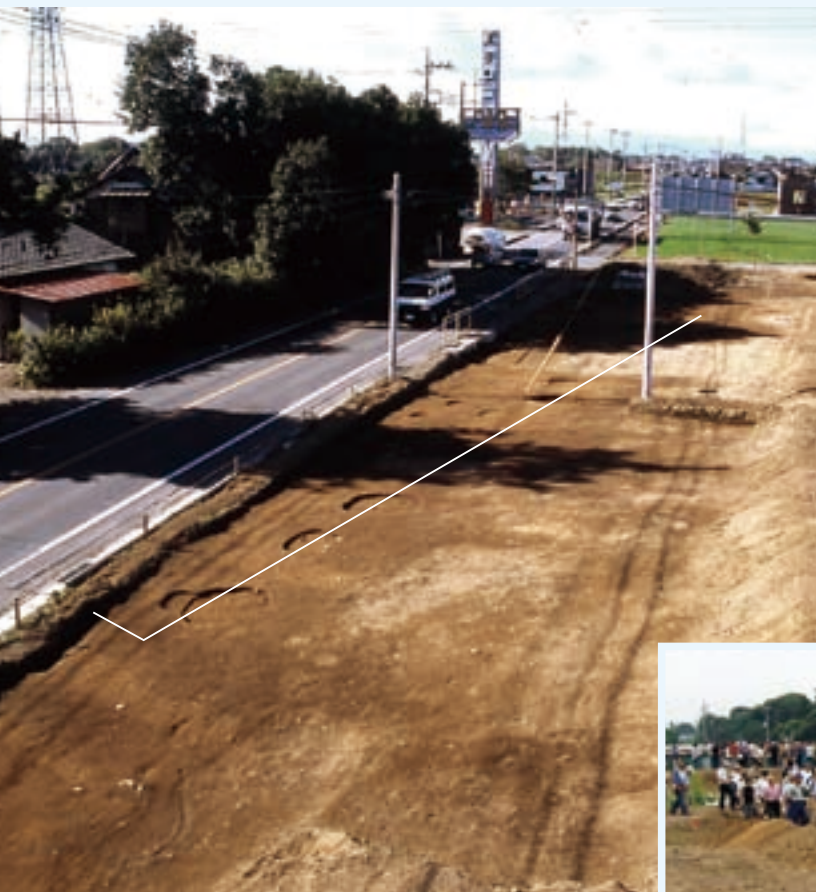
東から望む5号掘立柱建物跡全景（白線は柱の並びを示す）

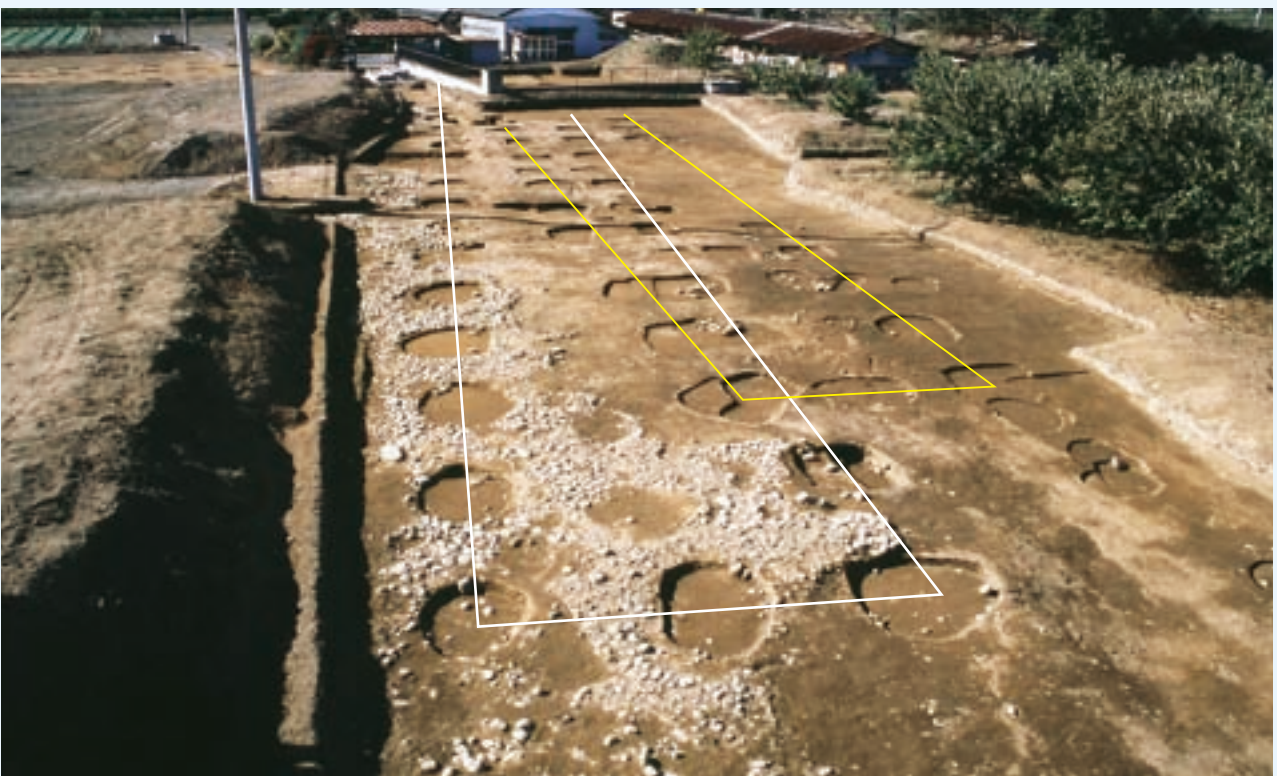
6号(黄色)・7号(白)掘立柱建物跡全景(東から)

6・7号掘立柱建物跡は、梁行(はりゆき)2間、桁行(けたゆき)17間の東西棟で、5.4×51 mの長大な建物跡です。6号掘立柱建物跡が古く、7号掘立柱建物跡が新しいことがわかっています。これらの建物の後に3号礎石建物跡(東西11 m、南北8 m)や4号礎石建物跡(現存2間×3間)が造られています。

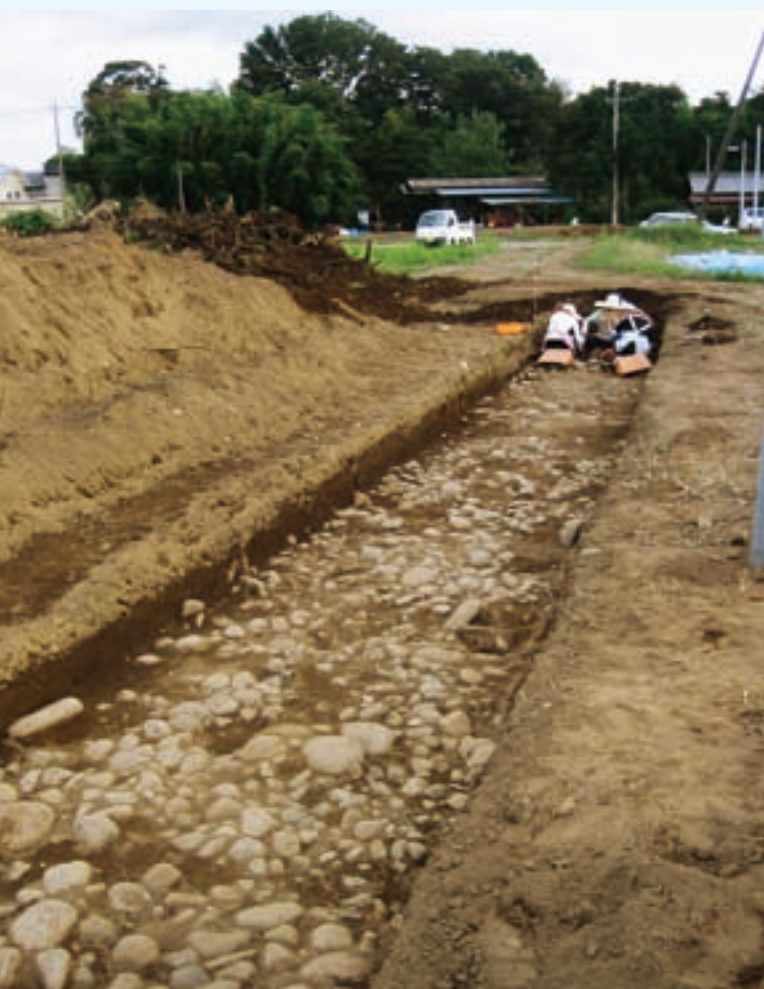
確認された石敷き（北側調査区南北トレンチ）

6号掘立柱建物跡の南部を中心とした部分では、自然石を敷きつめた石敷き遺構が確認されました。7号掘立柱建物を建てた時に柱の部分だけ石敷きを取り除いていることが確認されています。東側の3号・4号掘立柱建物跡の北東部でも石敷きを確認されているため、かなり広範囲にわたって敷かれているものと思われます。

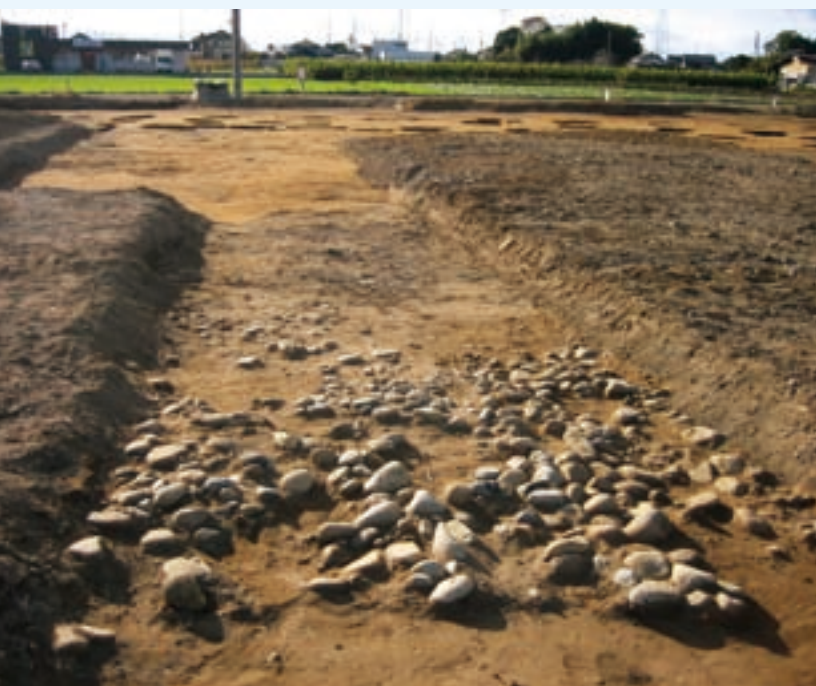
確認された石敷き（西側調査区の東端）

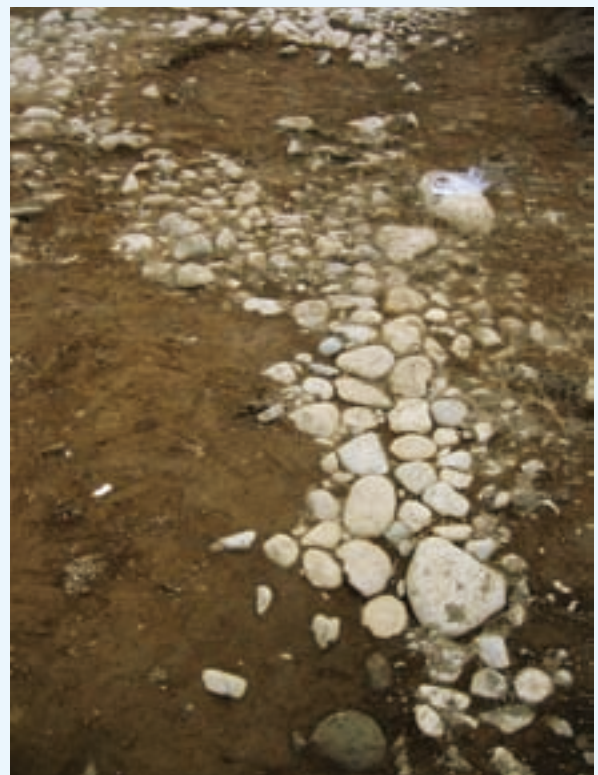
きれいに並べられた石敷き（北側調査区）

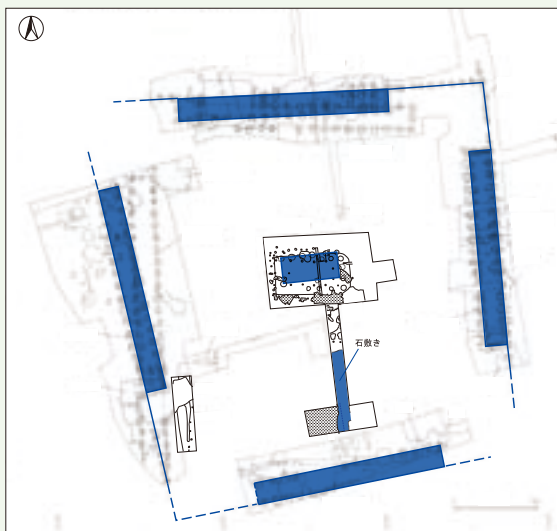
第1・第2段階の建物配置

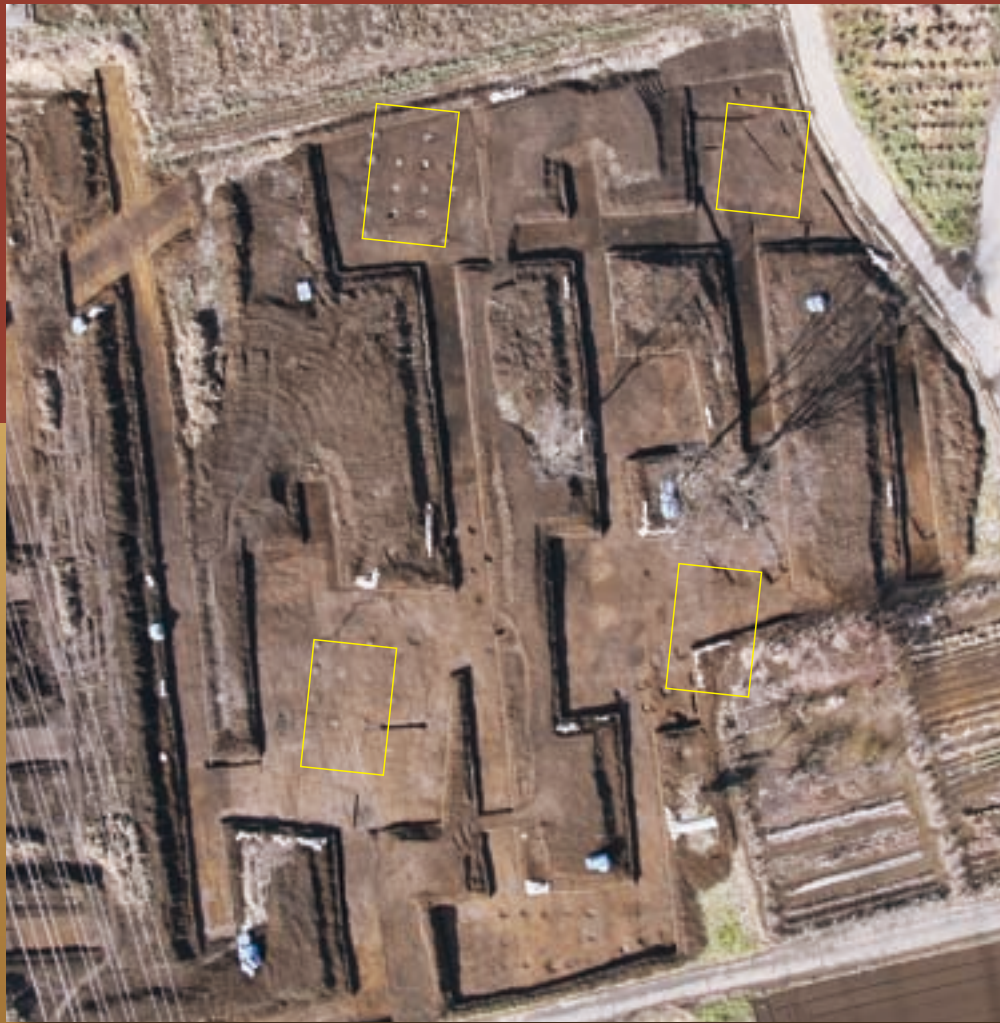
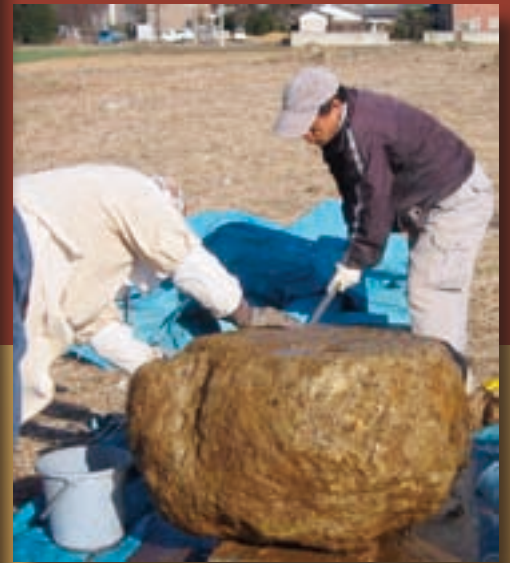
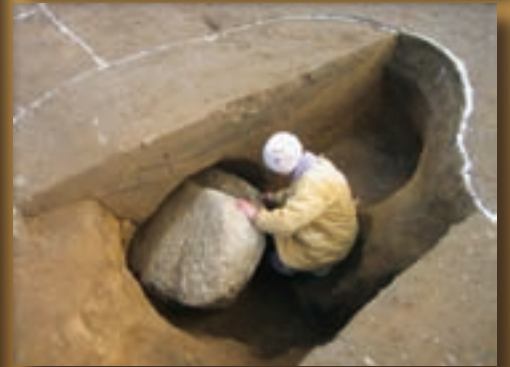
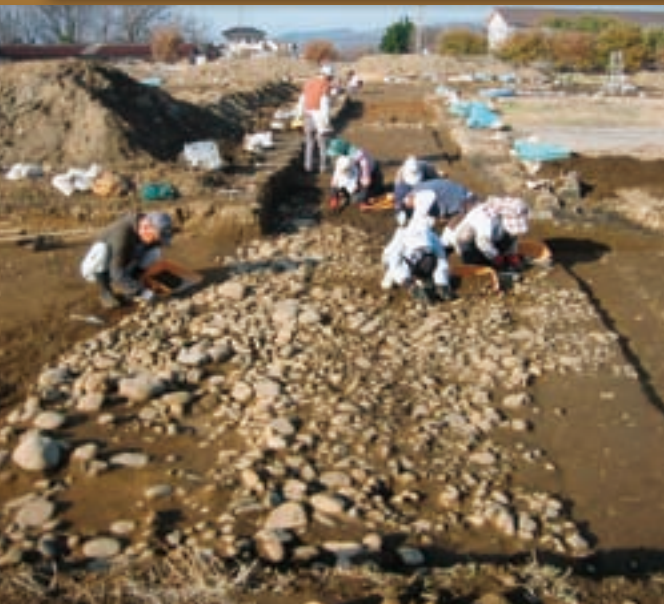
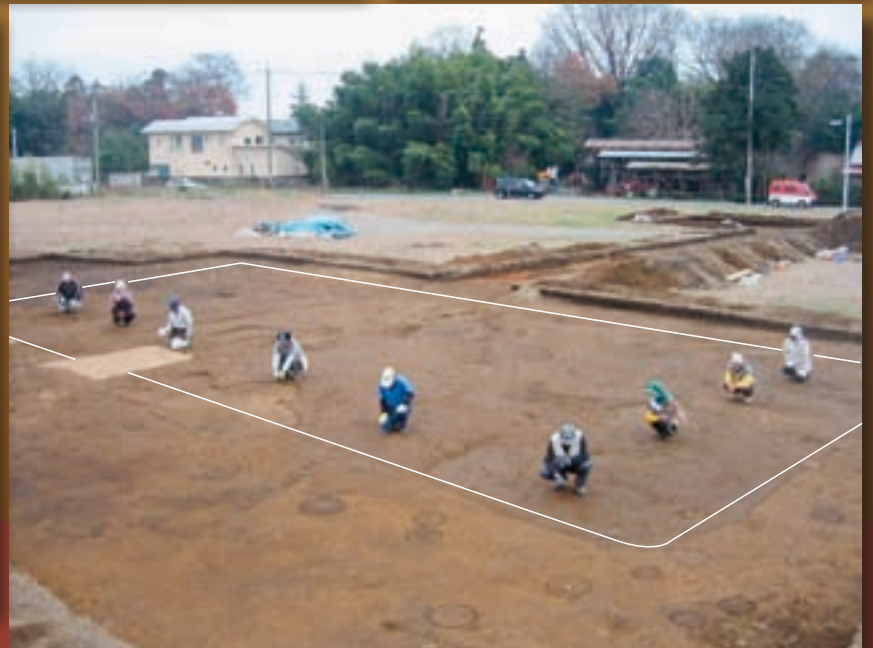
- ① 郡庁西側隣接地で確認された正倉群
 - ② 1号礎石建物に使われた礎石（基壇内より取上後）
 - ③ 1号礎石建物に使われた礎石（基壇内検出時）
 - ④ 正殿へと続く石敷き通路（南より）
 - ⑤ 1号礎石建物の礎石配置（北西より）
- ※①は西隣接地での調査、②～⑤は第2次調査

第2次調査 太田市教育委員会では、専門委員会を組織し、第2次調査の内容について検討しました。その結果、郡庁の中央部に位置する建物跡の性格を明らかにすることと、南側から入るための通路を確認することとなり、平成20年11月から平成21年2月まで第2次調査を実施しました。この調査により9号掘立柱建物(規模は東西13.5m、南北6.3m)は側柱の掘立柱建物跡で、1号礎石建物跡が建てられる前に建てられていたことがわかりました。さらに、1号礎石建物跡は基壇上に壺地業の跡や礎石の抜き取り痕が側柱の配置で10か所存在する(東西15m、南北7.2m)ことが確認できました。このことから、これらの建物は郡庁に伴う正殿であるこ

中央部の建物跡 1号礎石建物跡は、地面を深く掘り込んで基壇(きだん)を造成した建物であることが確認されました。2次調査により、3×5間の側柱の礎石建物であることが確認され、郡庁の正殿であったことが明らかになりました。当時の礎石もこれを落とし込んだ穴の中から出土しています。また、掘立柱建物から礎石建物に建て替えられていたこともわかりました。

とが明らかになりました。（建物の時期は、9号掘立柱建物跡が1・2段階、1号礎石建物跡が3・4段階と考えられます）また、正殿の南側では、9号掘立柱建物跡へ直線的に向かう石敷きの通路が確認されました。その他に1号礎石建物跡の南側に前殿と思われる掘立柱建物跡も見つかりました。
