# 国指定史跡

# 金山城跡

群馬県太田市教育委員会文化財課

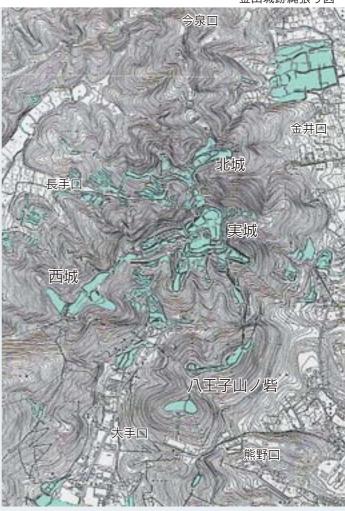
第一段階…金山城の築城は金 山山頂を中心とした一部の空 間で工事が行われ、実城、二 ノ丸、三ノ丸程度の規模だっ たと考えられています。第一 期は、築城時からの初期段階 で、日常の生活空間である館 と山城がまだ一体化していな い段階と考えられます。

ました。ところが、天正12年 第二段階…山城と日常空間と (1584) 金山城は小田原北条 が一体化し、本城として拡張 されていく時期と考えられて います。金山城の内乱として 明応 4年(1495)に起こった 明応の乱では『松陰私語』の 記事に「真城」(実城) と「中 城」の存在が明記されていま す。この「中城」は、馬場曲 輪、馬場下周辺に当てること が出来るのではないかと考え られています。このころの金 山城の縄張りは、南方が御台 所曲輪、南曲輪とその帯曲輪、 西方が馬場曲輪、馬場下を含 めて物見台下堀切まで広がっ たと考えられます。

第三段階…金山城が有力戦国 大名により戦災を頻繁に受け て、修築がしばしば行われた 時期で、永禄9年(1566)か ら天正12年(1584)の小田原 北条氏に金山城を明け渡すま でと考えられています。

第四段階…小田原北条氏の支 配下時代と考えられています。 金山城では、西城域西端の見 附出丸や八王子山ノ砦から尾

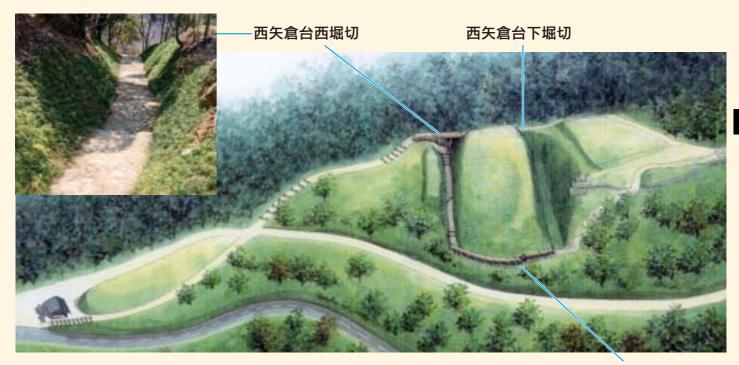
栈道

西矢倉台西堀切は、西城から実城までの間にある4つの 堀切のうち、一番西城よりに ある堀切です。発掘調査に よってこの堀切には石敷きが 施され通路として使われてい たことがわかりました。堀切 の北側には柱穴もあったこと から、敵の侵入を防ぐための 柵が造られていたと思われま す。

また、堀切が終わる南端部

には斜面に沿って柱穴列が並んで確認されたため、木製の橋(桟道)が設置されていた と考えられます。

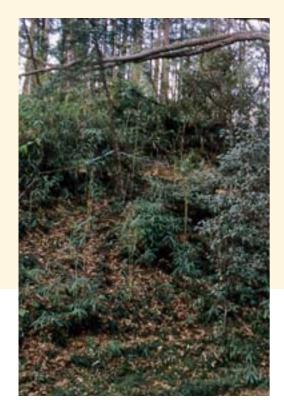
大堀切(上)と堀止(右)

三ノ丸下にある大掘切は、金山城の中でも主要な防御拠点である 大手虎口の目前にあるため、掘り幅・深さともに最大の大きさを 誇っています。

また、堀の中央部には通行を妨 げる堀止といわれる石積みも造ら れています。

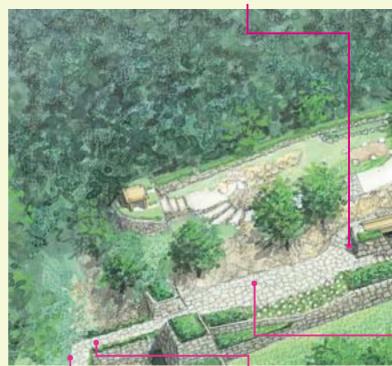
- ●まず、石敷き通路を歩いて 行くと、正面にまるで敵兵を 待ち受けるかのように基壇状 石積みが立ちはだかります。 敵兵はその威圧感に圧倒され たことでしょう。
- ②基壇状石積みを目前にすると、左脇に石積みされた「土橋」が堀切に架かっていることに気付きます。「土橋」を渡ろうとすると、正面にある2つの基壇状石積みから集中的に攻撃を受けることになります。基壇状石積みの間には「門」があったと考えられ、堅固な造りになっています。
- ❸基壇状石積みの間を通過すると、石敷きされた通路の幅が急激に狭くなります。敵兵の侵攻を妨げるために、通路幅も意図的に狭めていたのです。
- ●通路を進むと右脇には通路に並行して土塁石垣が築かれています。谷側から攻めようとする敵を見張ると共に敵を威嚇していたかのようです。さらに通路を進むと竪堀が眼下に出現し、左には竪堀に架かる「木橋」が、正面には竪

②「見張りと攻撃」土橋と2つの基壇状石積み(南西

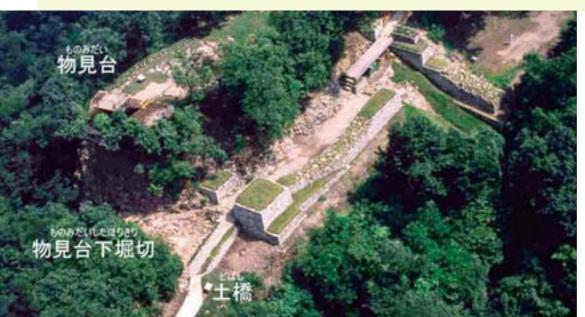
6 「馬場通路への連絡」 礎石建物址(左)と柵列に挟まれた通路 (西より)

- ●北側(左側)岩盤の凹凸とい う自然の地形を利用して、石敷 きされた通路幅を意図的に変え ており、敵が多数で一気に侵攻 することを防ぐ工夫であったこ とがわかります。(3)「通路幅の 変化」調査時写真)
- 2 南側(右側)では石敷き通路 が、北側(左側)岩盤斜面際で は建物の礎石が確認されました。 この礎石建物址は、敵兵に備え
- た兵士が待機していた「番小屋」 だったと考えられています。(6) 「馬場通路への連絡」調査時の写真)
- ❸馬場下通路の東端で約70cmの 高さの石積みが見つかりました。 この石積みは、当時約1.5 の 高さだったことがわかり、馬場 下通路がこの石積みで行き止ま りになっています。(7)「行き止 まり」の東端部)

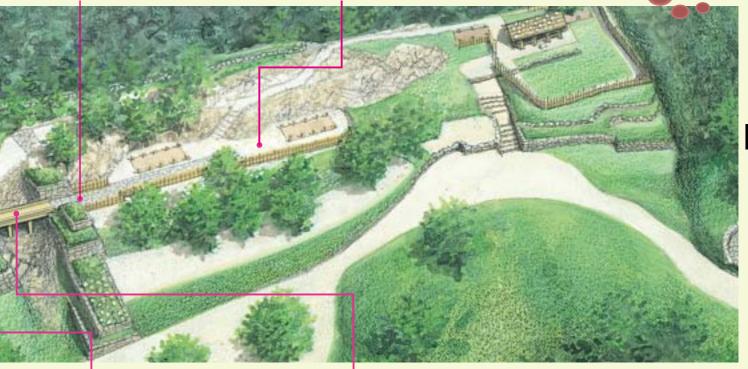
③「通路幅の変化」 土塁石垣と並行する通路(西より)

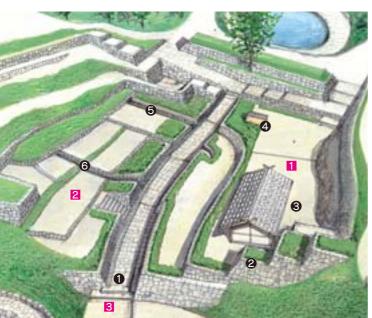
1 虎口南上段曲輪 2 虎口北下段曲輪 3 大手虎口

月ノ池の脇を通ると、大手 虎口の入口が見えてきます。 大手虎口は、石積みや曲輪、 土塁石垣によって、奥にある 実城(現在の新田神社)へ向 かうための通路を厳重に守っ ていた一大防御拠点であった と考えられます。

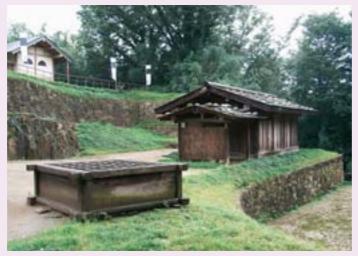
南上段曲輪

大手虎口は、防御拠点や 「見せるための」空間といっ た性格の他に、生活の場でも あったことが明らかとなりま した。南上段曲輪では、石組 み井戸址、石敷き建物址(火 薬庫?)、カマド址などが見つ かっています。往時の兵士た ちは、長い籠城生活の中での 飢えや乾きを癒し、戦闘に備 えていたのかもしれません。

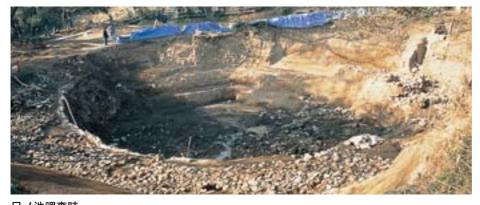
**日ノ池調査時** 池の周囲は石敷きの平坦面が巡っていました。

大手虎口をぬけると、一変 して視界が開け、美しい池が 見えてきます。「日ノ池」と 呼ばれるこの池は、発掘調査 の結果、戦国時代からの「貯 水池」であることがわかりま した。

石垣と石敷きに囲まれたこの池の両端に石組み井戸址が2か所ありました。ではなぜ、大きな池があるにもかかわらず井戸を二つも造ったのでしょうか?

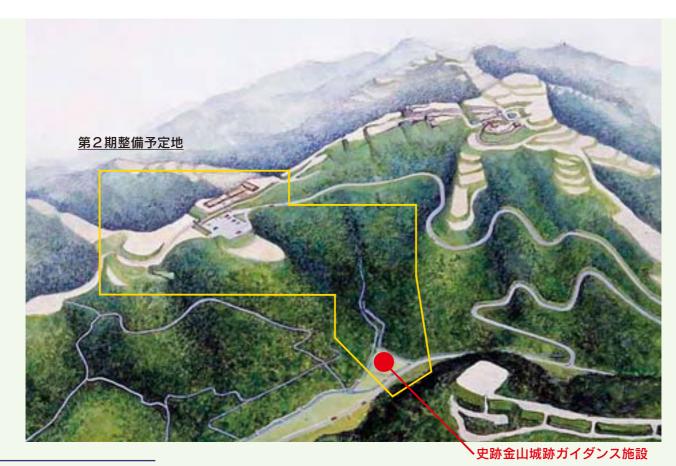
月ノ池調査時 日ノ池と同様、周囲に石敷きの平坦面をもつ池で あることがわかりました。

古い時期の石垣 月ノ池では、古い時期における 池の石垣が見つかりました。こ れにより、月ノ池が改修を受け ていることがわかりました。

山頂近くの「日ノ池」のほ かに、大手虎口の入口にはも うひとつの池「月ノ池」があ ります。この池も日ノ池同様、 石垣と石敷きに囲まれた池で あったことが、発掘調査で明 らかとなりました。
