太田市告示第６９号

土壌汚染対策法(平成１４年法律第５３号)第１１条第１項の規定に基づき令和５年太田市告示第98号で形質変更時要届出区域に指定した区域について、同条第２項の規定に基づきその指定を解除するので、同条第３項において準用する同法第６条第２項及び土壌汚染対策法施行規則（平成１４年環境省令第２９号）第４７条の規定に基づき告示する。

施工報告書

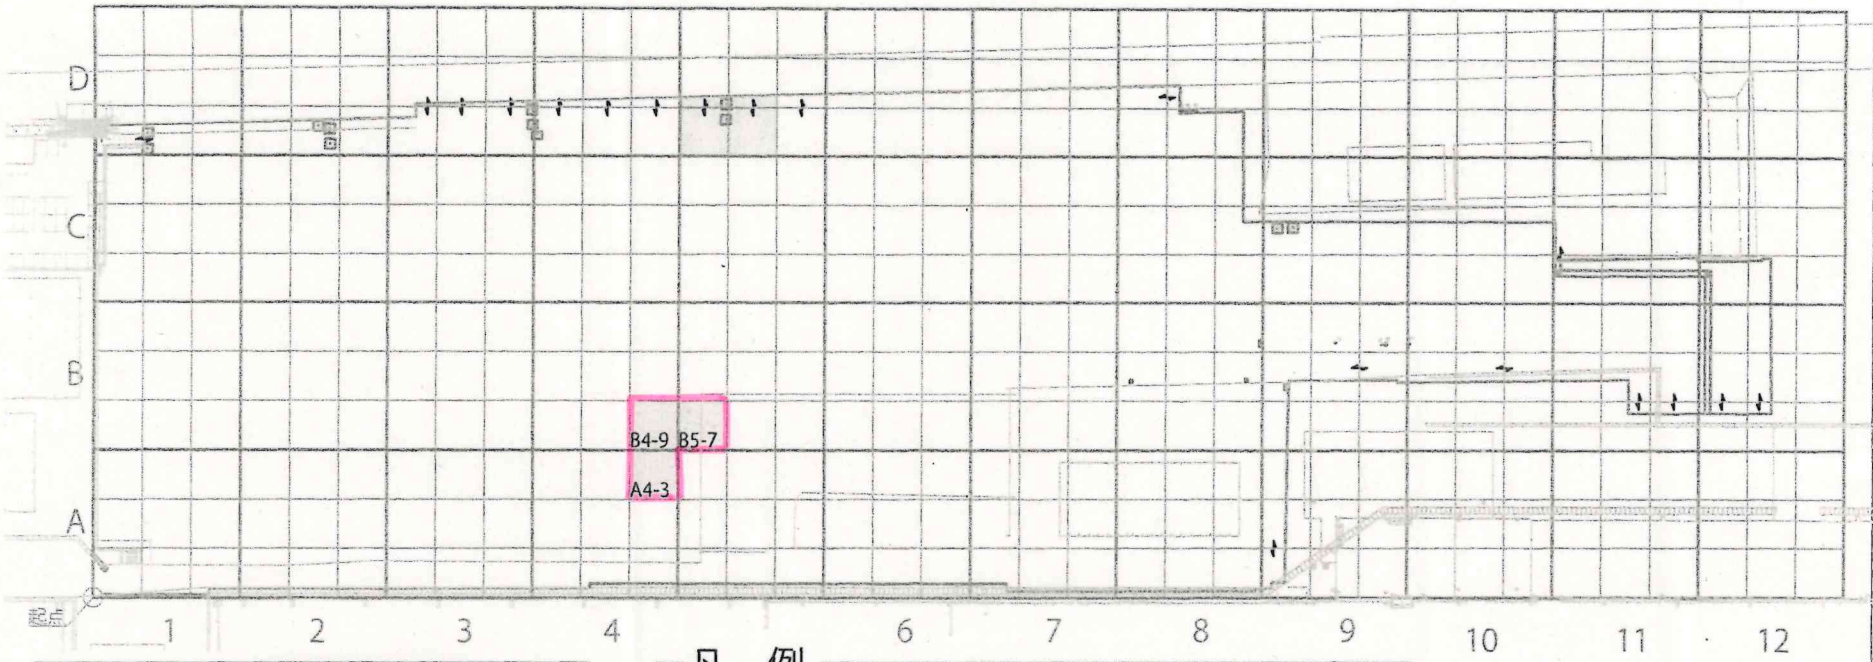
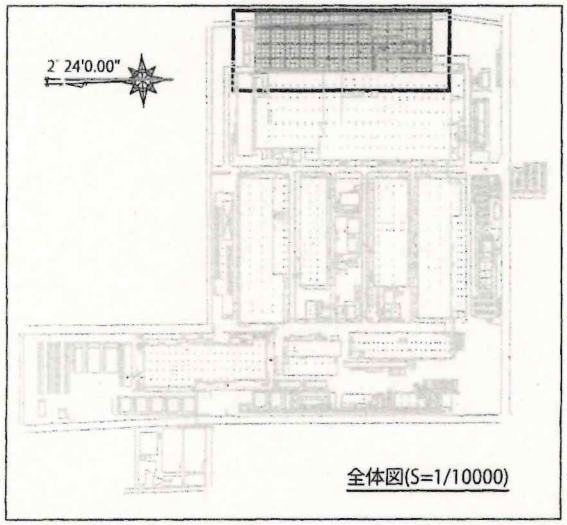
全体図(S=1/10000)

形質変更時要届出区域の場所

形質変更時要届出区域の所在地：群馬県太田市庄屋町1番1（地番表示）

・3 区画の形質変更時要届出区域において、基準超過が確認された物質（ふっ素及びその化合物の溶出量、鉛及びその化合物の溶出量）について、基準適合を確認した深度まで掘削除去し、場外で適正な処分を行った。
